## Dokumentacja Obiektu 6/02

### 100% zabezpieczenie balkonów – bezwonny KEMPEROL® 2K-PUR

#### Obiekt

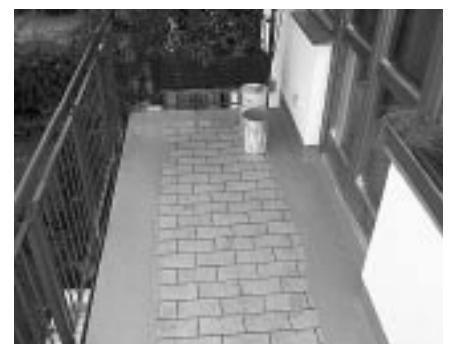
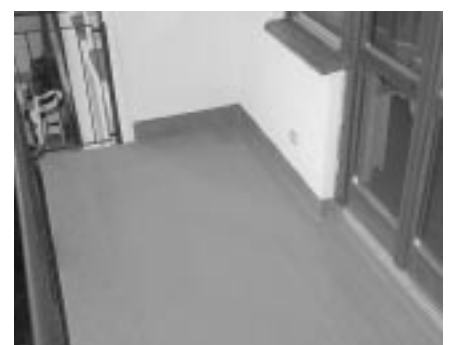
Pomimo, że salzburskie osiedle mieszkaniowe „Erzbischof-Karl-Berg” zostało oddane do użytku w 1998 roku, to już latem 2002 nastąpiła konieczność naprawy 40 ze 117 balkonów. Ponieważ już w czasie planowania zrezygnowano z odpowiedniego uszczelnienia balkonów, woda bez przeszkód przedostawała się fugami pomiędzy płytkami ceramicznymi na betonową płytę balkonu i w mury budynku. Następstwem tego były odpęknięcia, czarne plamy i wilgoć w pomieszczeniach mieszkalnych.

Już po czterech latach:  
niszczące balkony z powodu  
brakującej hydroizolacji

Niechroniona betonowa płyta balkonu jest bardzo podatna na zniszczenia, ponieważ poddana jest silnie działającym wpływom atmosferycznym. W przeszłości wytrzymałość betonu była wielokrotnie przeceniana i rezygnowano z długotrwałej hydroizolacji na balkonach. Najczęściej występującymi uszkodzeniami balkonów spowodowanymi działaniem wilgoci są odpryski betonu i korozja jego zbrojenia.

W celu wykonania uszczelnienia balkonów przy ścianach zostały najpierw usunięte dwa rzędy płytek ceramicznych (pionowy cokolik i rząd poziomy) w tym obrębie. Na oczyszczone i osuszone podłoże nałożono podkład KEMPEROL® EP przy użyciu pędzla. Podkład ten poprawia przyczepność wzmocnionej włókniną hydroizolacji KEMPEROL® 2K-PUR, która łączy się z podłożem na całej powierzchni. W ten sposób podciekanie zostało wykluczone. Jako, że hydroizolacja ta pozostaje wiecznie elastyczna nie zachodzi ryzyko, że różnorodne materiały budowlane i ich rozszerzalność mogłyby spowodować pęknięcia w jej strukturze.

Na zastosowanie KEMPEROLu® 2K-PUR zdecydowano się również z powodu jego cienkiej warstwy (parę milimetrów) i łączenia się z prawie wszystkimi podłożami. Po uprzednim, dokładnym sprawdzeniu można było w tym przypadku zrezygnować z drogiego zrywania wszystkich płytek ceramicznych. Powierzchnie balkonów zostały wykończone wg. życzeń mieszkańców nowymi płytkami lub odpornym na ścieranie płynnym tworzywem sztucznym posypanym płatkami dekoracyjnymi.
